Projektreferenz: Sanierung der Altlastenflächen 5 A und 5 C der ehem. WGT – Kaserne Brückenstraße, Jüterbog II Erarbeitung Sanierungsplanung und -durchführung

BBG Brandenburgische Boden Gesellschaft für Grundstücksverwaltung und -verwertung mbH

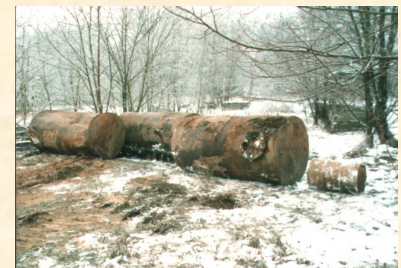
Während der Bauausführung wurden Tanks und ein Ölabscheider aufgefunden und kurzfristig im Rahmen der Maßnahme entsorgt. Im Ölabscheider wurde Munition gefunden.

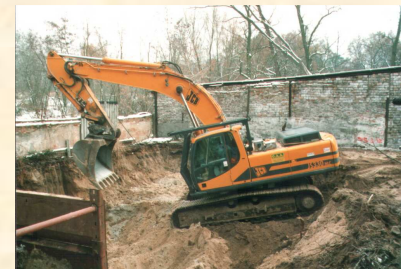
Erdarbeiten ALF 5C

Auf **ALF5-C (ehem. Lösemittelfreilager)** wurden auf einer Fläche von ca. 200 m² bis in eine Tiefe von 4,5 m ökologisch relevante Belastungen durch MKW und BTEX sowie punktuell durch Chlorbenzole nachgewiesen.
