Projektreferenz: Sanierung der Altlastenflächen 5 A und 5 C der ehem. WGT – Kaserne Brückenstraße, Jüterbog II Erarbeitung Sanierungsplanung und -durchführung

BBG Brandenburgische Boden Gesellschaft für Grundstücksverwaltung und -verwertung mbH

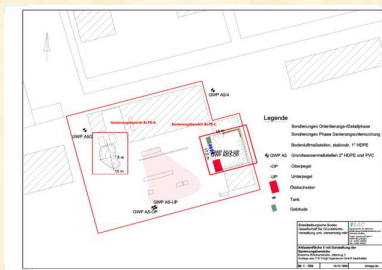
Die im Sanierungsplan dargestellten Ergebnisse der Voruntersuchungen zeigten für die ausgewiesenen 3 Kontaminationsbereiche auf der ALF 5 eine wesentliche Beeinträchtigung der Umweltmedien Boden und Grundwasser:

Auf **ALF5-A (Lösemittelhochbehälter)** wurde auf einer Fläche

von ca. 100 m² eine bis in eine Tiefe von 3,5 m reichende BTEX- und Chlorbenzolkontamination festgestellt.

Auf **ALF5-C (ehem. Lösemittelfreilager)** wurden auf einer Fläche von ca. 200 m² bis in eine Tiefe von 4,5 m ökologisch relevante Belastungen durch MKW und BTEX sowie punktuell durch Chlorbenzole nachgewiesen.

Für die Altlastenflächen ALF 5-A und ALF 5-C wurde aufgrund des dringenden Handlungsbedarfes eine Sanierungsmaßnahme geplant, genehmigt und im November/Dezember 1999 durchgeführt.
